Sähkömagneettinen kenttä poisti saostumat patteriverkosta

Asunto Oy Kotkan Rauhankatu 4:ssä kyllästyttiin 2000-luvun alussa epätasaisesti lämpeneviin tai täysin kylmiin pattereihin ja jumiutuviin venttiileihin. Ongelmia ilmeni erityisesti lämmityskauden alkaessa, kun vesikiertoisen järjestelmän vedet lähtivät putkissa liikkeelle. Rauhanlinnana tunnetun kiinteistön lämpöjohtoverkostoon asennettiin sähkömagneettinen vedenkäsittelylaite vuonna 2003. Se ratkaisi ongelman.

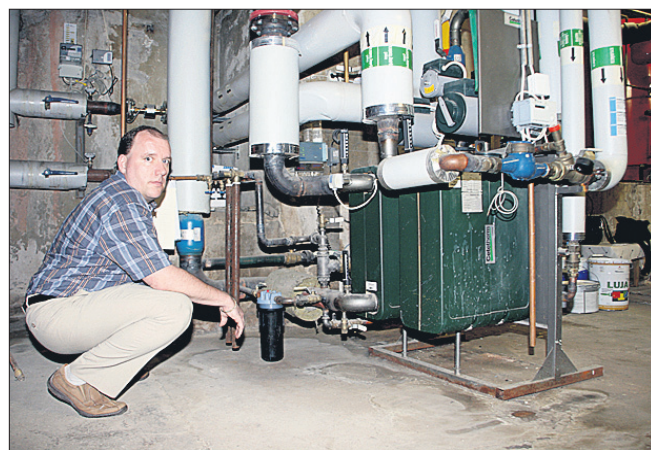
Rauhankadun lämmönjakokeskus on näyttävä systeemi. Vedenkäsittelylaite on lämmönjakokeskuksen putkiston osana. Laitteistoa esittelemässä isännöitsijä Juha Ranta.

Sähkömagneettinen, Bauerin toimittama vedenkäsittelylaite asennettiin laitehuoneeseen lämmönjakokeskukseen. Noin 40-senttinen metallilieriö on erillinen välikappale putkistossa. Ohjauskeskus naksuttelee seinällä.
